## 地震で被災した橋梁に対する補修効果の確認へのモニタリングの活用

(国研) 土木研究所 正会員 石田 雅博 ○山口 岳思

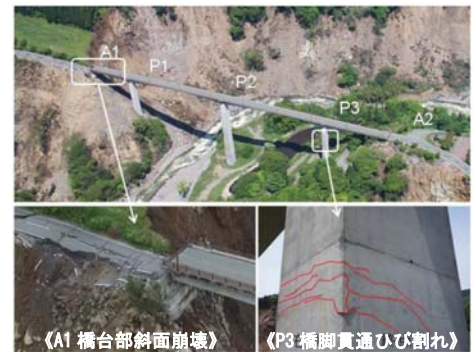
図-1 阿蘇長陽大橋の外景及び主な損傷<sup>1)</sup>

地震による主な損傷は、図-1 に示す A1 橋台の斜面崩落による沈下や P3 橋脚の主鉄筋の段落し部となる中間高さ位置で貫通ひび割れが発生した。

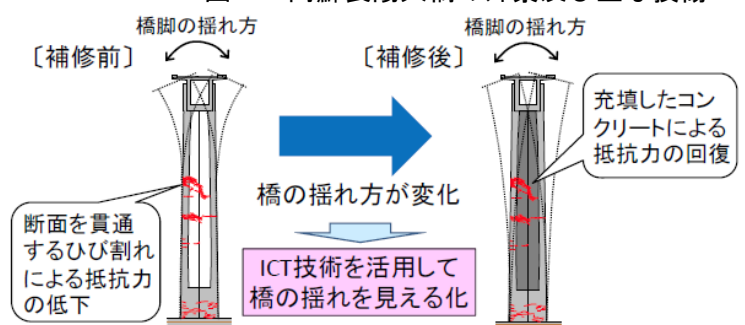
図-2 損傷状況及び補修効果の確認イメージ<sup>3)</sup>

特に P3 橋脚については、図-2 に示す損傷により中空断面のせん断抵抗機能が低下したと判断し、これを回復させる目的で、主に中空部へのコンクリート充填などによる補修が行われた。

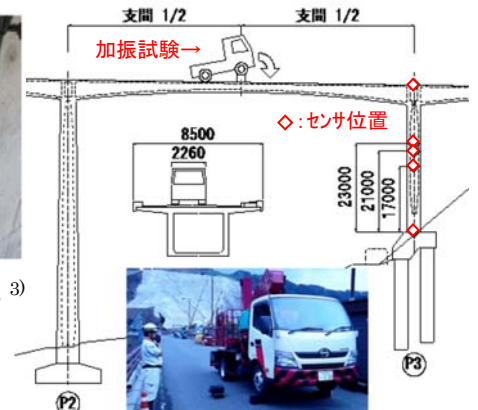
図-4 センサ設置位置及び加振試験状況<sup>3)</sup>

そのため、計測機器は図-3 に示すサーボ型加速度センサとし、設置箇所は図-4 に示す P3 橋脚の高さ方向に貫通ひび割れの上下近傍を含む、計 5 箇所とした。また、計測は図-4 に示す橋面に設置した段差から車両を落下させて振動を与える加振試験により行われた。

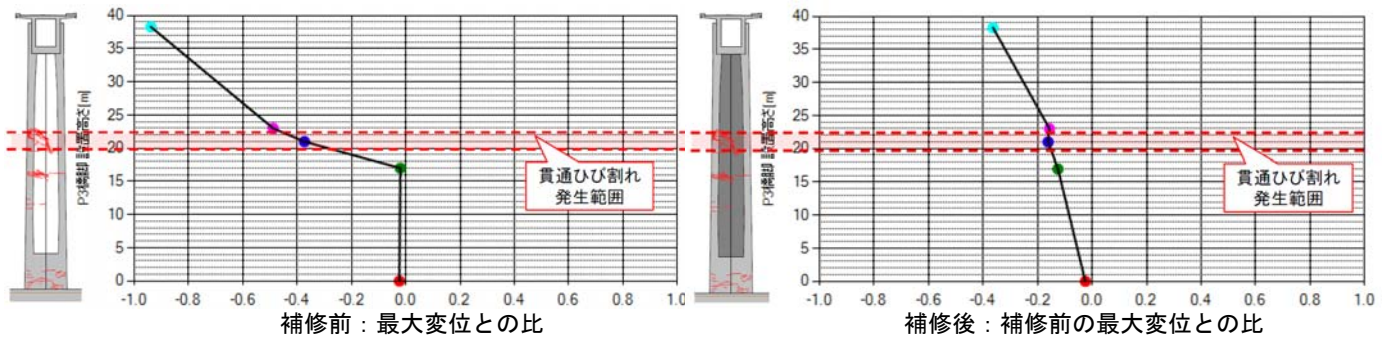
図-5 振動モード解析結果

本検討では、P3橋脚の中間高さの貫通ひび割れが橋軸直角方向に生じていることを考慮し、解析には橋軸直角方向の計測値を用いた。P3橋脚の振動モード解析結果を図-5に示す。変位振幅は、全観測値のうちで最も大きな値の絶対値を1として正規化した。この解析結果から、以下のことが判明している<sup>1)2)3)</sup>。

- (1) コンクリート充填補修前の振動モードは、橋脚の中間高さより下には振動による変形がほとんど生じておらず、不連続なモードとなっている。一方、補修後の振動モードは、貫通ひび割れが生じた位置での変位の急変は見られず、滑らかなモードに変化している。よって、補修により充填が確実にされ、損傷部での応力伝達が適切にとなったことから、せん断抵抗機能が回復したと考えられる。
- (2) 補修後では、補修前と比較して変位振幅が小さくなっている。よって、補修により、橋脚の剛性が高まったと考えられる。

これらのことから、コンクリート充填による補修により想定した補修効果が得られたことが、モニタリングによって明らかとなっている。
