## 塩害補修効果確認モニタリングの現場実証

日本工営（株）正会員 ○松山 公年 園田 崇博 高地 透 中津井 邦喜  
東日本高速道路（株） 非会員 木村紗也佳 梶山俊一郎

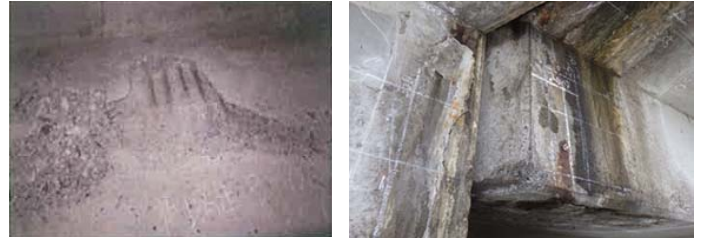
(a)U橋劣化状況(箱桁内部) (b)M橋劣化状況(桁端部)  
写真-3 塩害劣化状況

U橋では、箱桁内部に配置された排水管から凍結防止剤を含んだ水が漏水し、箱桁下床版の上面に剥離・鉄筋露出が生じた。また、M橋では、凍結防止剤を含んだ水が桁端部に掛り、剥離・鉄筋露出が生じた。U橋とM橋の塩害劣化状況を写真-3に示す。

U橋PC箱桁下床版の上面に対しては、塩分が浸透したコンクリートを除去し、鉄筋に防錆処理をした後PCM(ポリマーセメントモルタル)で断面修復した。下面に対しては、上面と合わせた断面修復では設計荷重時に下縁引張側で許容応力を超過するため、電気化学的脱塩工法を適用し、鉄筋位置の脱塩率60%を目標に脱塩を実施した。図-1にU橋PC箱桁の塩害対策の概要を示す。

M橋のPCI桁端部に対しては、U橋箱桁の断面修復対策と同様、塩分浸透部分を除去し、PCMで断面修復を実施した。

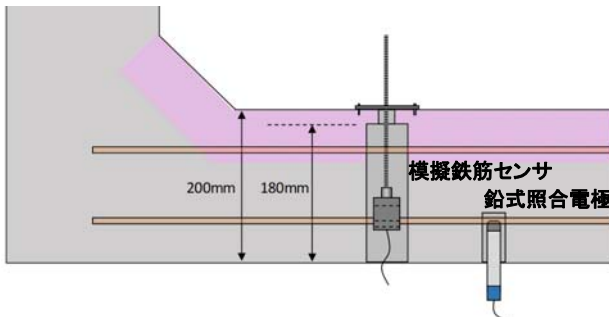
図-2 センサ設置概要 (U橋箱桁断面図)

U橋 PC 箱桁の脱塩工法に対して、2種類のセンサを設置した。脱塩後の塩分の再拡散を把握する目的で模擬鉄筋センサを設置した。また、鋼材の腐食状況を把握する目的で鉛式照合電極を設置した。U橋 PC 箱桁のセンサ設置概要を図-2 に示す。

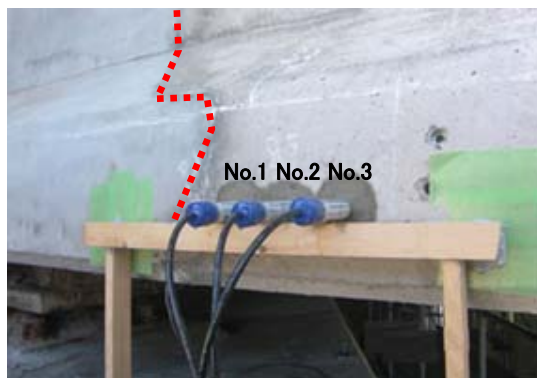
M橋 PCI 桁端部の断面修復工法に対しては、断面修復境界部の母材コンクリート側に約 5cm 間隔で鉛式照合電極を鋼材位置に設置した。M橋 PCI 桁端部のセンサ設置状況を写真-4 に示す。

写真-4 M橋 PCI 桁端部のセンサ設置状況  
(赤色破線：断面修復境界部)

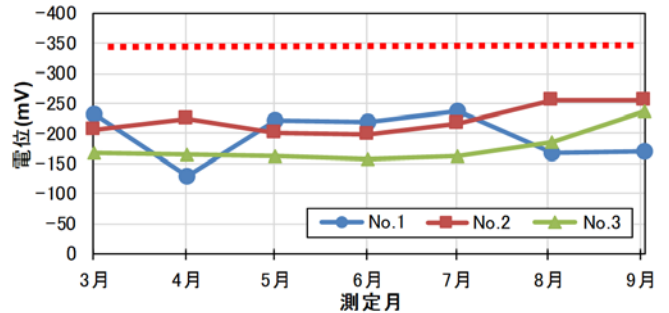
図-3 モニタリング結果 (M橋 PCI 桁)

M橋 PCI 桁端断面修復部のモニタリング結果を図-3 に示す。3本のセンサで測定した電位に若干の差が見られるが、腐食可能性が高いとされる $-350\text{mV}$ に至っていない状況を確認した。

これらの結果から、U橋とM橋において、塩害補修効果が発揮されている状態であると考えられた。
