塩害モニタリングにおける実橋センサ設置方法に関する研究

日本工営（株） 正会員 ○松山公年 園田崇博 中野雅章 高地透
 モニタリングシステム技術研究組合 正会員 中津井邦喜

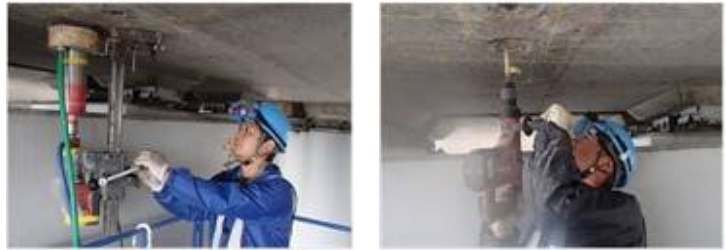
写真-2 削孔およびはつり作業状況

センサ設置は、躯体に与える損傷を極力少なくなることを目的として、コア採取孔を利用したセンサ設置手法とした。採取したコア試料は後述する塩分分析を行い、かぶりコンクリートの塩分浸透状況を確認することとした。コア試料採取およびはつり状況を写真-2に示す。

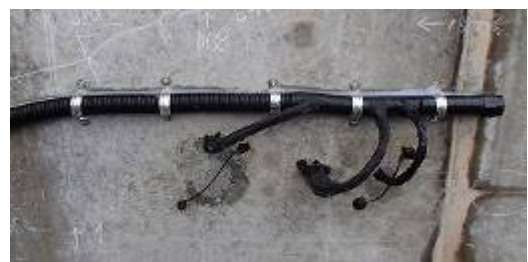
写真-3 センサ設置状況 (海側)

写真-3に海側におけるセンサ設置状況を示す。
