塩害補修における犠牲陽極材の防食効果に関するモニタリング技術検証

日本工営（株） 正会員 ○中野雅章，高地透，松山公年

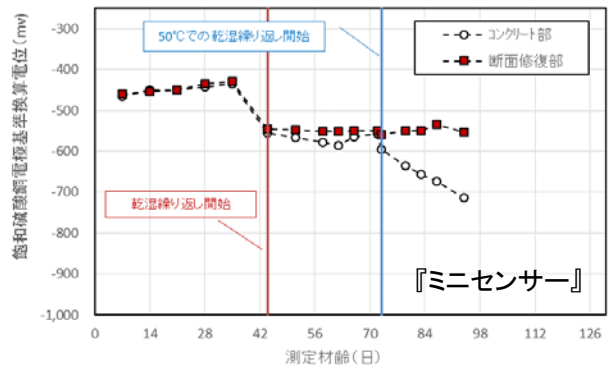
図-2 犠牲陽極材無の計測結果

各供試体の自然電位について，犠牲陽極材が無い供試体のミニセンサーの計測結果を図-2 に，犠牲陽極材を用いた供試体の照合電極およびミニセンサーの計測結果を図-3 に示す。

犠牲陽極材が無い場合は、50℃乾湿繰返し開始後にコンクリート部の鉄筋の電位のみが徐々に低下し始め、鉄筋の腐食が進行していることが推察された。

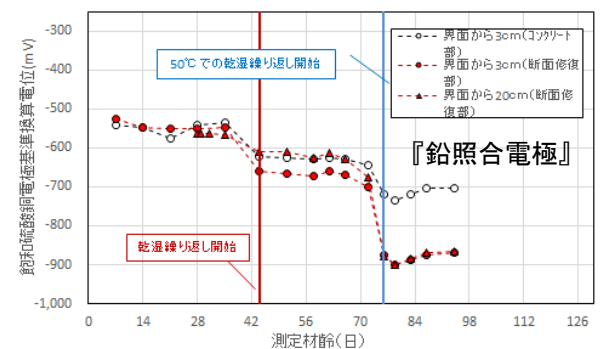
図-3 犠牲陽極材有の計測結果

一方、犠牲陽極材を用いた供試体では、50℃乾湿繰返し開始後に補修部およびコンクリート界面の電位が急激に低下している。これは、犠牲陽極材の腐食反応が活発化し、鉄筋に防食電流が流れたためと考えられる。

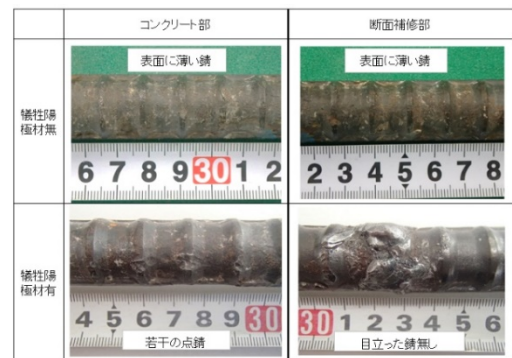
写真-1 試験後の界面付近の鉄筋の腐食状況

試験後に界面付近の鉄筋をはつり出し腐食状況を確認した結果を写真-1に示す。犠牲陽極材が無い場合は、界面を挟んで表面に薄い錆が観られたが、犠牲陽極材がある場合には、ほとんど目立った錆は見られなかった。これらの結果は、上記の自然電位の計測結果と概ね整合している。コンクリート部で若干の点錆は見られたが、これらは試験前から存在していたものと思われる。
