## 10. 画像によるひび割れモニタリング

# 画像によるひび割れモニタリング

国際航業株式会社

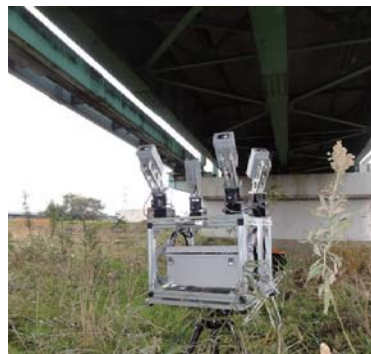
カメラと連動して標定点の3次元座標を取得

- 対象物から25m離れた位置からでも、0.2mmのひび割れを判読できる画像を取得（撮影距離に応じた焦点距離）
- 撮影支援ソフトウェアにより「画質、撮影範囲、オーバーラップ（撮影範囲）」の確認作業を効率化
- 標定点の3次元座標の位置精度は2.7mm（目標精度の範囲内）

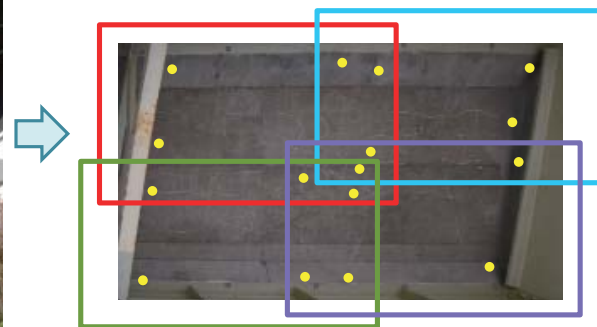
オーバーラップを確保した撮影

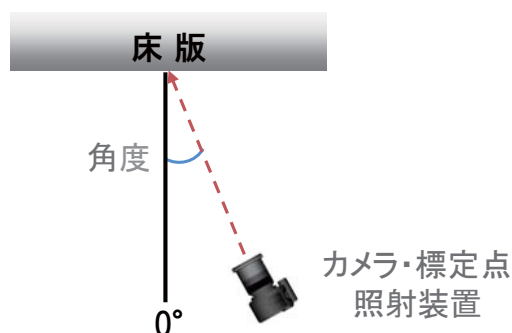
- 斜め撮影によるひび割れの判読性能に係る試験結果は以下のとおり
  - ① 標定点照射装置の場合  
照射角度が $35^\circ$  までは目標精度の範囲内に収まった
  - ② カメラの場合  
撮影角度が $40^\circ$  まではひび割れが判読可能( $50^\circ$  を超えるとピント合わせが困難、分解能が低下)
- 上記から**照射角度や撮影角度は $30^\circ$  以内が望ましい**

床版とカメラの撮影角度

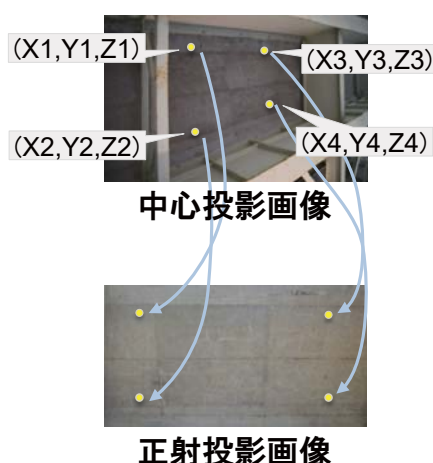
- **中心投影画像は画郭の端部に向かって歪が拡大、さらに「カメラの傾き、床版の傾き」が加わり品質にバラツキ、モニタリングにも影響**
- 解決策として**画像に写る標定点をもとに正規化を実施（中心投影画像を正射投影画像に変換）**
- **各画像はソフトウェアで自動接合しパネル単位の画像を生成（見落とし防止、正確な判読）**

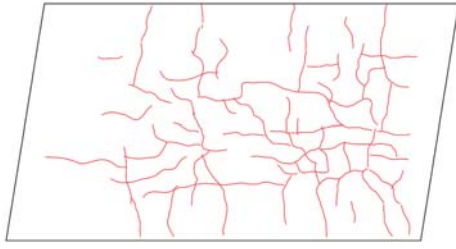
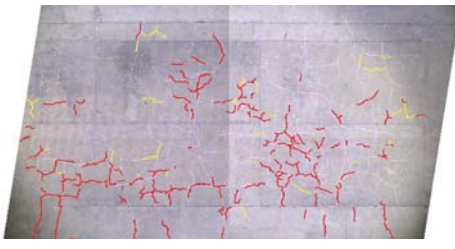
現行手法	本手法
ひび割れ分布図 (損傷図)

ひび割れの 位置や形状	チョーキングを元にした 概略図レベル	画像自体が座標をもった 図面であり正確
点検結果のバラ ツキ、見落とし	点検者の技量により バラツキ、見落としが発生	バラツキ、見落としがない
モニタリング	不可	画像の比較、分布図の比較、 ひび割れ密度による進捗把握 などが可能
