## 塩害橋梁における簡易モニタリングの適用性に関する研究

日本工営（株）正会員 ○西原史和 松山公年 近藤悦郎 吉良美咲  
（国研）土木研究所構造物メンテナンス研究センター 石田雅博 山口岳思

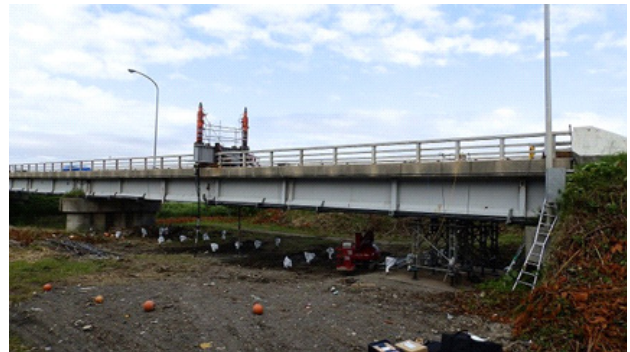
写真-1 対象橋梁と載荷状況

載荷径間は、第1径間とした。載荷位置および方法はG1桁支間中央への1点集中載荷とした。載荷状況を写真-1に示す。載荷方法は、図-1に示すように大きく3段階のステップにより実施した。

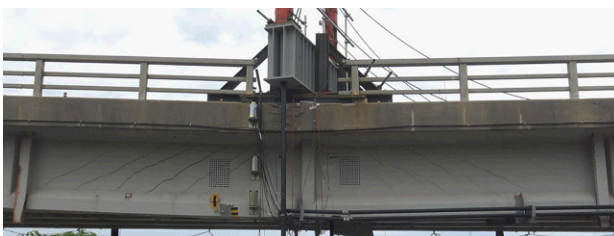
写真-2 破壊状況

G1桁支間中央では、推定耐力である2500kN載荷時に約150mmの鉛直変位が生じ、終局荷重である3300kN載荷時に約400mmの鉛直変位が生じた。

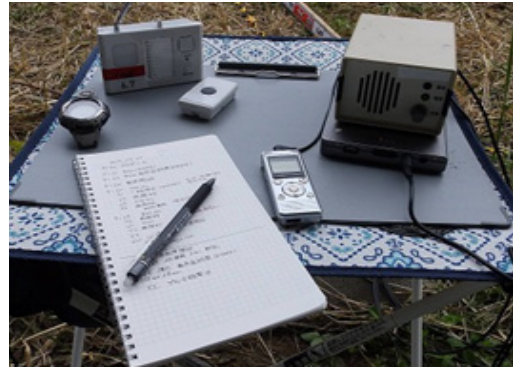
簡易センサが変位を感知すれば、無線により簡易センサから検知器に信号が飛ばされ、検知器が反応する仕組みになっている。中継器を用いれば、簡易センサと検知器は、約 100m以上離して設置することが可能である。写真-4 に簡易センサの検知器と記録状況を示す。なお、載荷時には、簡易センサによるモニタリングと同時に、コンクリートマイクを対象桁に設置してコンクリート内部の破壊音をモニタリングしながら、簡易センサの検知状況を記録した。

写真-4 簡易センサ感知器と記録状況
