## 橋梁の維持管理のための調査・監視技術の開発

中谷昌一・石田雅博・宇佐美 惣・大島義信

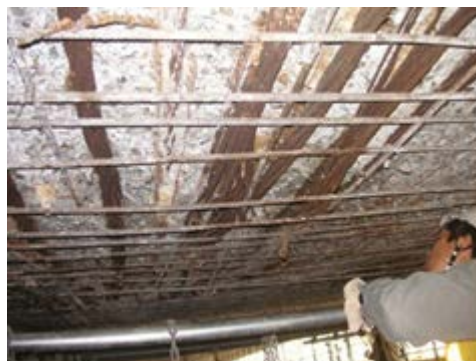
図-1 PC鋼材の腐食・破断

ポストテンション方式のPC構造物では、近年グラウトの充填が十分に行われていない事例が確認されており、対策が進められている。シース内にグラウト未充填箇所が存在すると、雨水や塩化物イオン等がシース内に侵入する恐れがあり、図-1に示すようにPC鋼材が腐食、破断し、最終的に落橋という重大事故に繋がる可能性もある。また、古い床版では疲労により劣化し、図-2に示すように上面が土砂化して抜け落ちる事例も生じている。特に橋面から水が侵入すると、床版の劣化は促進される。

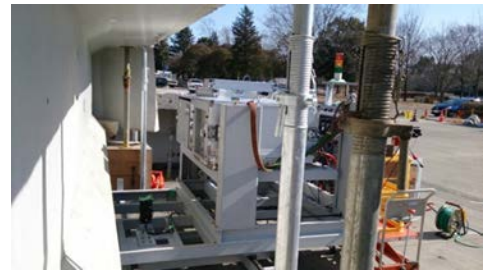
図-4 撤去桁の撮影状況

本研究では、国内で初めて、3.95MeV機を用いた屋外での撮像実験を土木研究所内の撤去橋梁で実施した。図-4に示すようにX線発生装置を設置し、撤去桁の反対側に検出器を設置して撮影を行った。
