## 塩害補修効果確認モニタリングの現場実証

日本工営（株）正会員 ○松山 公年 園田 崇博 高地 透 中津井 邦喜  
東日本高速道路（株） 非会員 木村紗也佳 梶山俊一郎

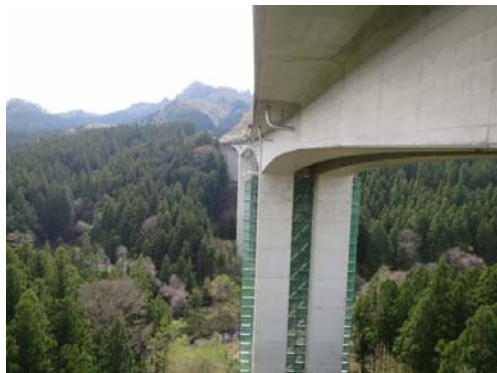
写真-1 U橋全景(PC箱桁橋)

U橋では、箱桁内部に配置された排水管から凍結防止剤を含んだ水が漏水し、箱桁下床版の上面に剥離・鉄筋露出が生じた。また、M橋では、凍結防止剤を含んだ水が桁端部に掛り、剥離・鉄筋露出が生じた。U橋とM橋の塩害劣化状況を写真-3に示す。

U橋PC箱桁下床版の上面に対しては、塩分が浸透したコンクリートを除去し、鉄筋に防錆処理をした後PCM(ポリマーセメントモルタル)で断面修復した。下面に対しては、上面と合わせた断面修復では設計荷重時に下縁引張側で許容応力を超過するため、電気化学的脱塩工法を適用し、鉄筋位置の脱塩率60%を目標に脱塩を実施した。図-1にU橋PC箱桁の塩害対策の概要を示す。
